Risikobewertung, Sicherheitskonzept und Durchführung einer 3D-Vermessung für eine historische Gewässerverrohrung

Risk Assessment, Safety Concept and Realization of a 3D Survey for a Historic Water Tunnel

Benjamin Haske | Tobias Rudolph | Bodo Bernsdorf | Marius Koppe | Christoph Uphues

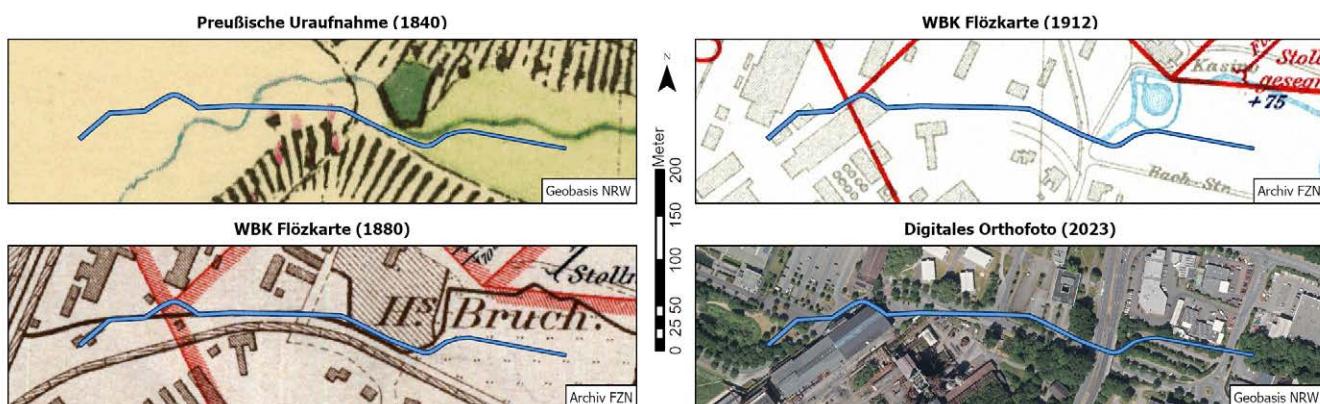
Abb. 1: Historischer Verlauf des Paasbaches in Hattingen-Welper vor und nach Bau der Henrichshütte. In Blau: der heutige Verlauf der Verrohrung, auch 1880 schon als Kanal erkennbar. Eigene Darstellung aus Daten von (Geobasis NRW 2024) sowie den Flözkarten der Westfälischen Berggewerkschaftskasse (WBK) von 1880 und 1912.

Der Paasbach ist ein linker Nebenfluss der Ruhr und fließt durch das Bergische Land bis zur Stadt Hattingen. Sein Einzugsgebiet, einschließlich aller Zuflüsse, umfasst etwa 33,6 km² (It.nrw 2024). Seit dem Bau der Henrichshütte – eines der größten Hüttenwerke des Ruhrgebiets – im Jahr 1854 war der Wasserbau aufgrund der beengten Flächen entlang der Ruhr stets eine Herausforderung. Im Zuge der Erweiterung des Stahlwerks wurde der Bach mehrfach verlegt, kanalisiert und letztendlich verrohrt, wobei der bedeutendste Umbau zwischen 1882 und 1894 stattfand (Rauterkus 1954; Westfälische Berggewerkschaftskasse 1880, 1912).

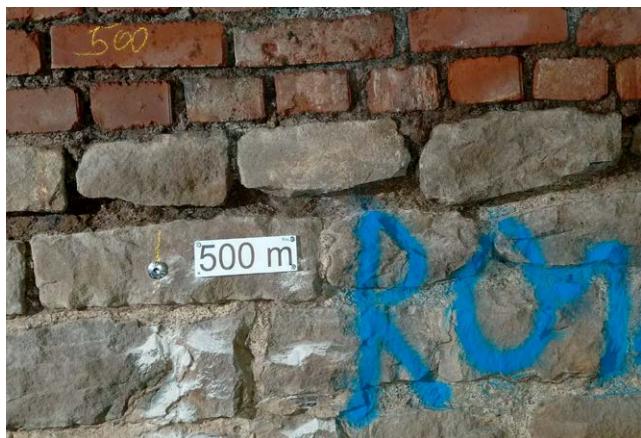
Abb. 2: Als Bolzen vermarkter und mit Plakette gekennzeichneter Messpunkt der Metrierung. Die verschiedenen Baumaterialien aus der Tunnelhistorie sind gut erkennbar.

Innerhalb des Tunnels wurden von verschiedenen Trupps unter hohen Sicherheitsvorkehrungen verschiedene Arten von Punkten vermarkt. Um vor allem im Notfall, aber auch für die späteren Vermessungsarbeiten die Orientierung und die Weitergabe der eigenen Positionen zu erleichtern, wurde zunächst an der rechten Tunnelwand (in Fließrichtung) ein Längenmaß per Messband aufgenommen. Diese Metrierung wurde alle 10 m als Meißelzeichen und alle 50 m als Bolzen mit Metermarke markiert (siehe Abb. 2). Die dabei manuell gemessene Tunnellänge von 574,57 m konnte durch spätere Tachymetremessungen bestätigt werden.

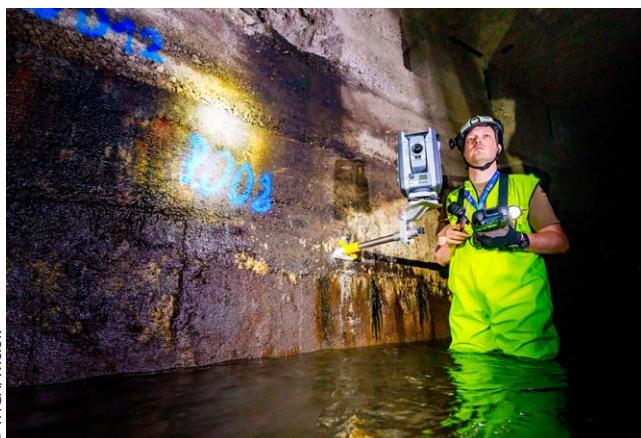
Abb. 3: Messung des Polygonzuges in der Gewässerverrohrung mit beweglichen Konsolen in entsprechender Schutzausstattung

Zur Vorbereitung des Polygonzuges wurden auch die späteren Tachymeter-Standpunkte erkundet. Da die Tunnelsohle aufgrund von Sedimenten wenig stabil und nicht konstant ist, wurden die Standpunkte als Wandkonsolen ausgeführt. Aufgrund der Auflage, dass keine Objekte dauerhaft in den Tunnel ragen dürfen, um einen Wasserstau bei Starkregenereignissen zu vermeiden, wurden Konsolen mit abnehmbaren Armen verwendet (siehe Abb. 3). Im Falle eines Messfehlers oder eines plötzlichen Abbruchs während der Messung wäre der Polygonpunkt daher nicht ohne weiteres exakt wiederherstellbar. Zumindest konnten aber die Aufnahmeplatten in der Messvorbereitung fest fixiert werden. Zusammen mit den Experten des Fachbereichs Tiefbau der Stadt Hattingen wurden außerdem die zu erfassenden Schäden, Zuläufe, querende Leitungen und andere Sonderpunkte nummeriert und für die Einmessung markiert.

Zur hochgenauen Erfassung aller Pass- und Sonderpunkte sowie der Tunnelgeometrie wurde ein beidseitig geschlossener Polygonzug mit Zwangszentrierung durchgeführt. Eine besondere Herausforderung stellte neben den schwierigen Sichtverhältnissen und dem unebenen Gelände die Kommunikation des Messtrupps auch über Funk dar. Daher wurden alle Abläufe (Wechsel der Konsolenarme, Auf- und Abbau der Reflektoren und des Tachymeters, Horizontierung und Orientierung, Polaraufnahme der Neupunkte) im Vorfeld detailliert einstudiert.

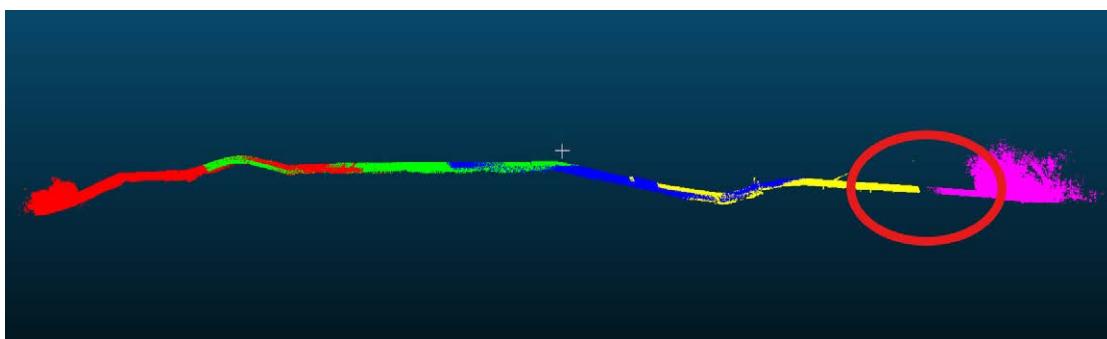
Abb. 4:
Darstellung der
überlappenden
Einzelscans
sowie der
Scanlücke im
Bereich der Be-
tonröhren (rote
Markierung)

Zur Kompensation der Drift des SLAM-Algorithmus (Simultaneous Localization and Mapping) (Magnabosco und Breckon 2013) wurde die Erfassung des Tunnels in vier Abschnitte mit mindestens 30 % Überlappung und jeweils genügend Passpunkten aufgeteilt. Die einzelnen Scans wurden zur Erhöhung der Genauigkeit als Schleifen mit gleichem Start- und Endpunkt durchgeführt. Eine besondere Herausforderung stellte ein 170 m langer, als Betonröhre ausgeführter Abschnitt am Tunneleingang dar. Aufgrund der langgestreckten Geometrie und der Homogenität der Oberfläche konnte der SLAM-Algorithmus auch mit zusätzlichen Objekten als Referenzen keine geschlossene Punktfolge erzeugen, sodass noch eine Nachmessung sowie Interpolation der Ergebnisse für eine etwa 20 m große Lücke durchgeführt werden musste (siehe Abb. 4).

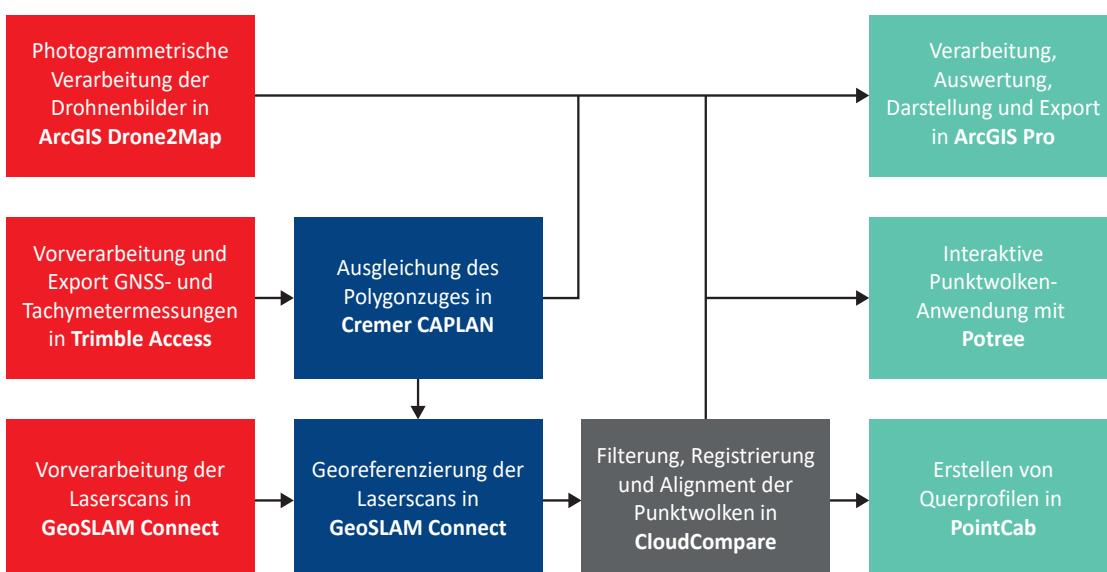
Abb. 5:
Workflow zur
Erstellung
verschiedener
Geodatenpro-
dukte auf Basis
der erfassten
Rohdaten

Zur Erstellung von CAD- und GIS-fähigen Produkten wurden die verschiedenen Datensätze des Weiteren in Esri ArcGIS Pro fusioniert und umfangreiche räumliche Analysen durchgeführt (siehe Abb. 5). Beispielhaft sei hier der Verschnitt der Tunneldecke mit dem öffentlich bereitgestellten digitalen Höhenmodell genannt. Hieraus konnte sowohl eine flächige Darstellung des Abstandes von Tunneldecke zu Geländeoberkante sowie durch Interpolation der Tunnelsohle auch ein Längsschnitt erstellt werden.

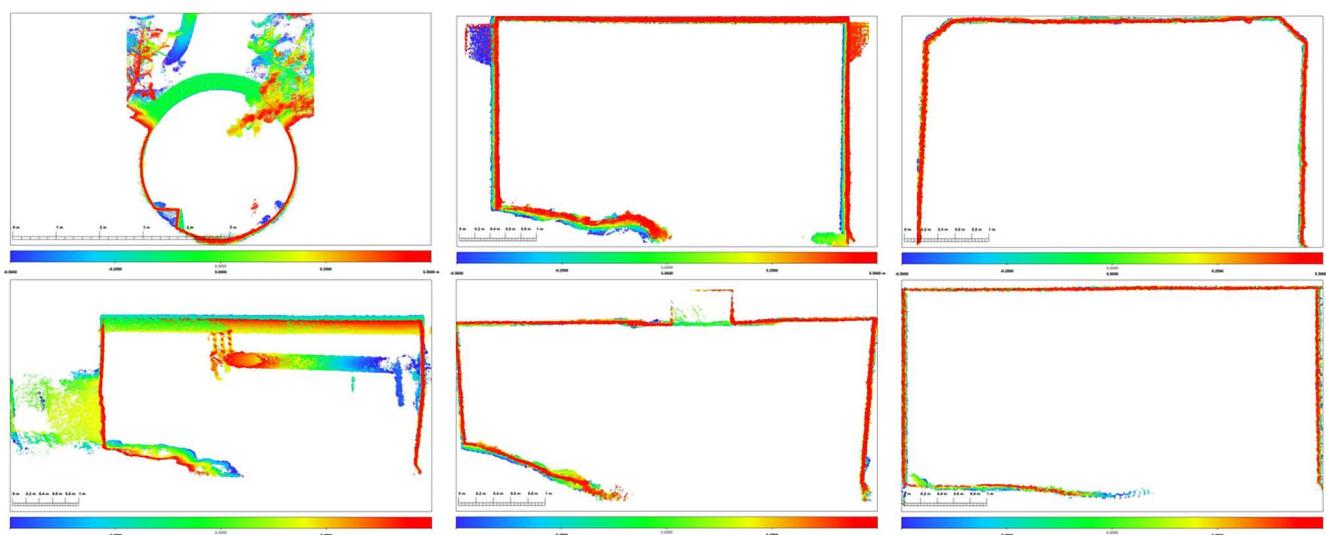
Abb. 6: Beispielhafte, 1 m breite Querprofile des Tunnels, extrahiert aus der zusammengesetzten Punktfolge. Die Farbskala von Blau bis Rot zeigt die Position der Punkte innerhalb des Profils in Blickrichtung. Punkte in Blau sind weiter entfernt vom Beobachter (+50 cm von der Mitte des Profils), während Punkte in Rot näher am Beobachter liegen (-50 cm). Die Deformation des Tunnels, das Fehlen der unteren Grenzfläche (Wasser) und die Streuung des Scanners sind gut erkennbar.

Neben der Dokumentation der verschiedenen Einzelpunkte mit Koordinaten, Beschreibung und Foto konnten der Stadt Hattingen zur weiteren Planung diverse Unterlagen übergeben und vor dem Ausschuss »Bauen und Wohnen« vorgestellt werden. Neben den verschiedenen Rohdaten, Querprofilen (siehe Abb. 6) und Dokumentationen waren dies vor allem CAD- und GIS-fähige Produkte, die die 3D-Geometrie der Verrohrung sowie ihrer Schäden und sonstiger Objekte georeferenziert im Landeskoordinatensystem darstellen. Mit dem digitalen Orthofoto als Basislayer und weiteren Daten aus dem Kataster sind zusätzlich einfache, druckfähige Kartenwerke mit verschiedenen Schwerpunkten und thematischen Symbolisierungen erstellt worden. Außerdem wurde auf Basis der freien Software Potree ein Standalone-Viewer programmiert. Mit diesem können die Mitarbeiterinnen und Mitarbeiter der Stadtverwaltung ohne Zusatzsoftware den gescannten Tunnel in 3D untersuchen, Maße nehmen und über die Intensitätsdarstellung sogar weitere Schadstellen identifizieren. Schäden wie Betonabplatzungen mit korroderter Bewehrung, korrodierte Stahlträger und Durchfeuchtungen der Decken und Wände mit Ausblühungen sowie querende Leitungen und Zuläufe können genau lokalisiert und die Anzahl und Flächen der Schäden einfach erfasst werden. Mit den vorliegenden vermessungstechnischen Produkten werden derzeit weitere Untersuchungen zum Zustand der Gewässerverrohrung sowie hinsichtlich statischer und konstruktiver Aspekte und einer hydraulischen Berechnung durchgeführt. Darauf aufbauend werden weitere bauliche Maßnahmen zur Gewässerverrohrung geplant und Möglichkeiten einer Sanierung entwickelt. Als Sofortmaßnahme wurde die Straße, unter der der Tunnel größtenteils
